## การเปลี่ยนแปลงของบ้านเรือนและชุมชนอุรังกลาไวย์:

กรณีศึกษาชุมชนแหลมตึกแก หมู่ 4 ตำบลรัชฎา

อำเภอเมือง จังหวัดภูเก็ต\*

**Observable Change in Urak Lawoi's Housing and  
Community: Case Study of Laem-tukkae Community  
Moo 4, Rasada Sub-district, Muang District,  
Phuket Province**

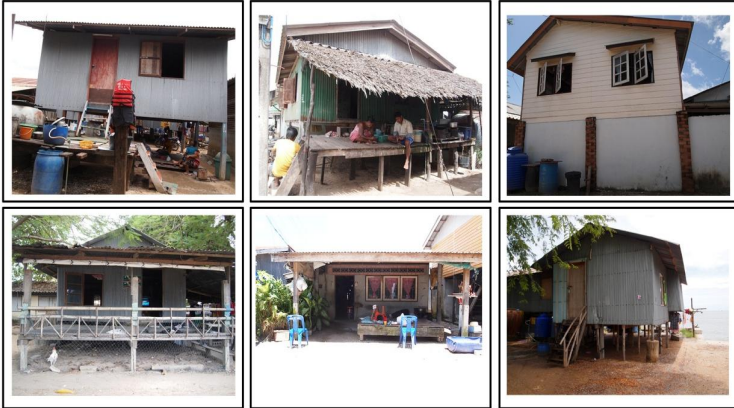
ภาพที่ 3-8 : บ้านเรือนของชาวอุรุกรลาไวย์ที่ตั้งอยู่บนพื้นที่ชุมชนดั้งเดิม

ในชุมชนแหลมตึกแกมีถนนพื้นทรายภายในหมู่บ้าน บ้านส่วนใหญ่ปลูกหันหน้าเข้าหาดถนนภายในหมู่บ้าน แต่ละบ้านไม่มีรั้วกัน การตั้ง ถิ่นฐานมีความหนาแน่นมากเนื่องจากไม่สามารถขยายพื้นที่ออกไป ได้ ด้านหลังถนนเป็นบ้านที่ปลูกซ้อนเหลื่อมกัน ลักษณะบ้านส่วนใหญ่

เป็นบ้านไม้ชั้นเดียวและสองชั้นมีใต้ถุน วัสดุที่ใช้สร้างบ้านในชุมชนส่วนใหญ่เป็นสังกะสีลอนและกระเบื้องลอนคู่ บางส่วนก่ออิฐฉาบปูน

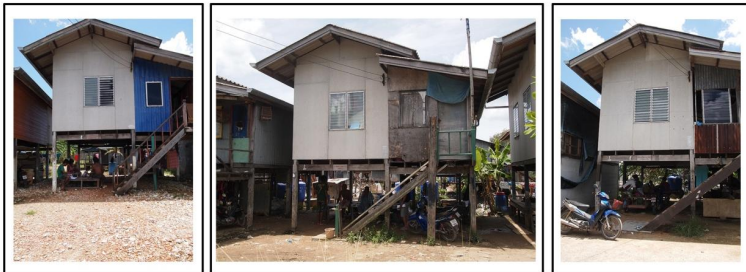
ภาพที่ 9-11 : บ้านเรือนของชาวอุรุกรลาไวย์ที่สร้างขึ้นใหม่หลังเหตุการณ์สึนามิและตั้งอยู่บนพื้นที่รัฐจัดสรรให้

บ้านสร้างใหม่โดยรัฐ เอกชนและองค์การศาสนาดังอยู่ในพื้นที่ด้านหลังบริเวณชุมชนเดิมเป็นพื้นที่ของรัฐ มีทั้งหมด 26 หลัง มีบริษัทเอกชนเป็นผู้สนับสนุนงบประมาณ ดำเนินการก่อสร้างโดยชุดเฉพาะกิจกองทัพเรือ โดยชาวอุรุกรักลาไวที่ได้รับผลกระทบจากเหตุการณ์สึนามิได้รับบ้านถาวรเพียง 3 รายจาก 9 รายที่เสียหายทั้งหมดส่วนหลังที่เหลือเป็นชาวอุรุกรักลาไวที่แยกครอบครัวจากครอบครัวเดิม ซึ่งเกณฑ์การคัดเลือกคนที่เข้าไปอยู่ในบ้านถาวรมาจากการเลือกของผู้ใหญ่บ้านและองค์การบริหารส่วนตำบลโดยดูจากระดับ

ความเสียหายจากบ้านเดิม ลักษณะของบ้านเป็นบ้าน 2 ชั้น ใต้ถุนเปิดโล่ง บนบ้านมีการกั้นผนังและใส่หน้าต่างเพื่อกันฝนสาดเข้าในบ้านวัสดุส่วนใหญ่เป็นไม้ ฝาผนังของบ้านเป็นแผ่นซีเมนต์บอร์ด ชั้นล่างมีห้องน้ำ ฐานรากเป็นปูนซึ่งมีสภาพโทรมเป็นบางจุด

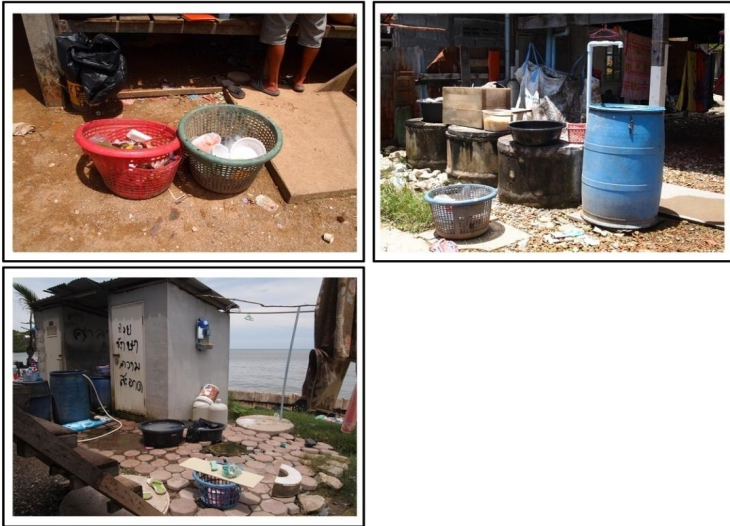
ภาพที่ 12-14 : ภาพถึงขยะขนาดเล็ก น้ำประปาที่ชาวอูร์กลาไวย์ใช้ในแต่ละบ้าน และบ้านที่ไม่มีห้องน้ำในตัว มักจะสร้างห้องน้ำไว้ข้างนอก

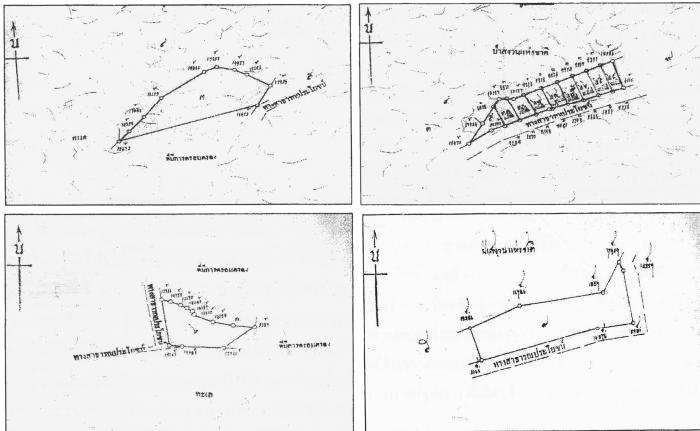
ภาพที่ 26-29 : ภาพพื้นที่ที่มีการออกโฉนดบริเวณชุมชนอูร์กลาโว้ยที่แหลมตุ๊กแก ปรับปรุงจากเฉลิมลักษณ์ เก็บทรัพย์ (2549)

ความไม่มั่นคงทางที่อยู่อาศัยของชุมชนอูร์กลาไว้อยู่ที่แหลมตึกแกเป็นประเด็นที่ซับซ้อน ซึ่งในพื้นที่ที่มีการออกโฉนดที่ดิน 3 แปลงใหญ่ 9 แปลงย่อย ครอบครองโดยเอกชนซึ่งมีผู้ถือครองสิทธิ์หลายคน (เฉลิมลักษณ์ เก็บทรัพย์, 2549) ส่วนบ้านที่รัฐจัดสรรให้ตั้งอยู่บนพื้นที่ป่าสงวนแห่งชาติ ขอบเขตของป่าสงวนอยู่ทางด้านหลังของหมู่บ้าน ซึ่งแสดงให้เห็นว่าชาวอูร์กลาไว้อยู่ชุมชนแหลมตึกแกไม่มีความมั่นคงทางที่อยู่อาศัยในเชิงพื้นที่

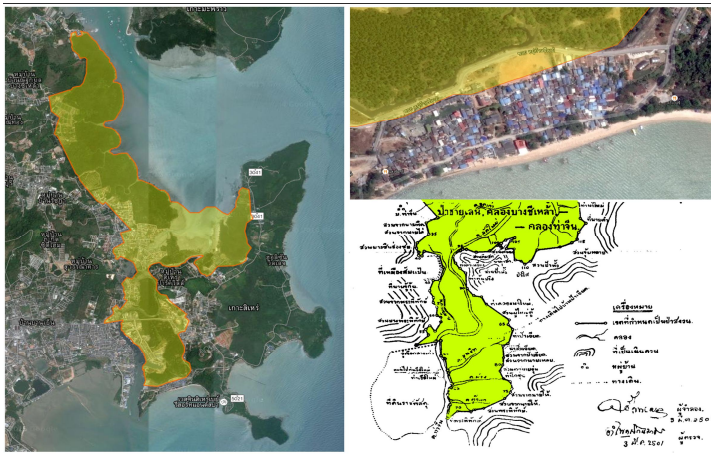
ภาพที่ 30-32 : ภาพพื้นที่ของป่าสงวนแห่งชาติที่เกี่ยวข้องกับพื้นที่ชุมชนอูร์กลาโว้ยที่แหลมตุ๊กแก (ที่มา: ป่าสงวนแห่งชาติ กรมป่าไม้ 2558)
